ציור 13. המדרגה התחתונה: תכנית בניין העמודים

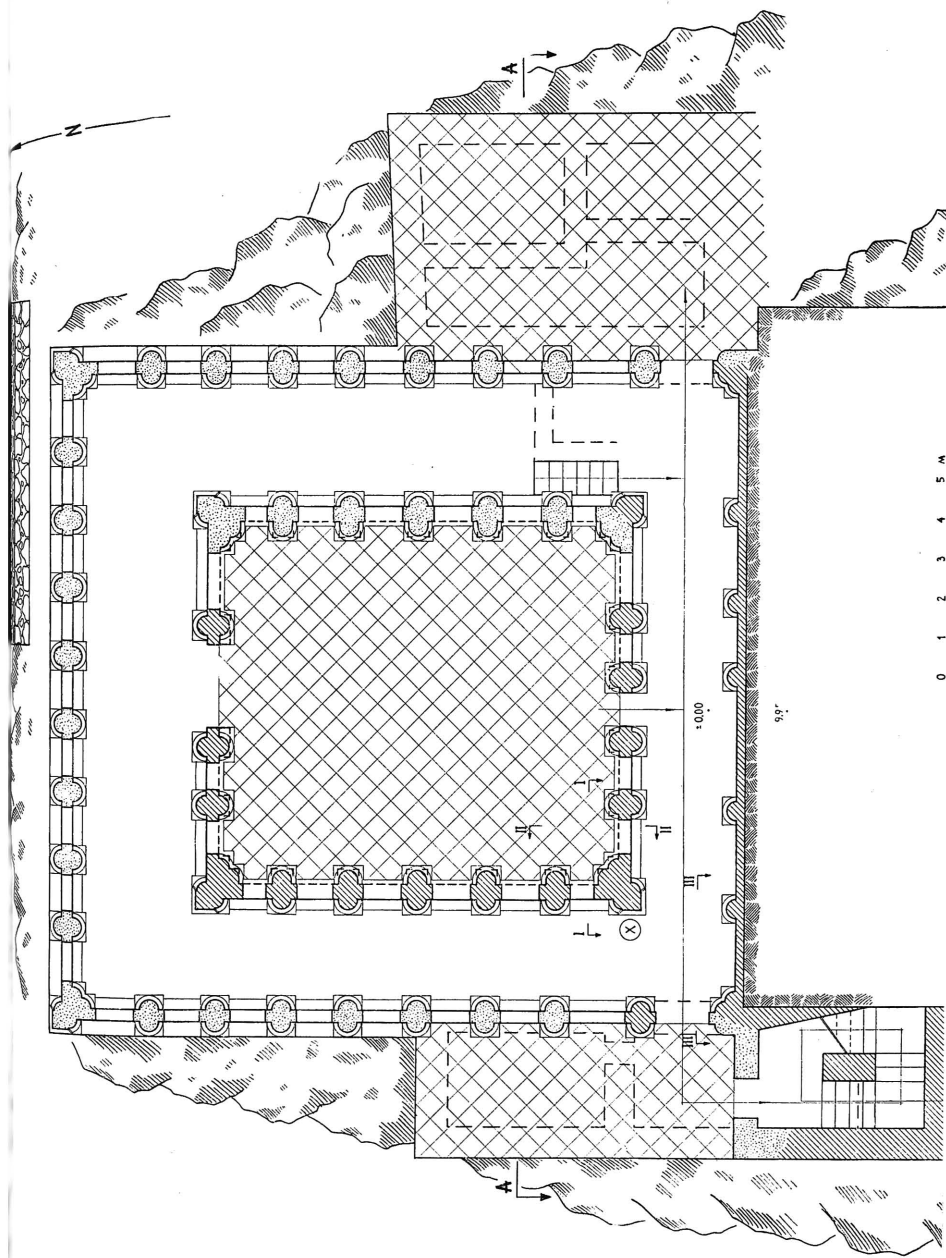
הדבוקים לקיר של הסלע הדרומי. בקיר זה שארכו 16.30 מ', מסודרים חצאי עמודים בששה רווחים בלתי שווים (1.88 — 3.42 מ' ממרכז למרכז). בשני קצות הקיר נמצאים זוגות של רבעי עמודים, המהווים את הפינות הפנימיות של הבניין מצד דרום. בכל אחת מהפינות מכוון רבע העמוד האחד לטור חצאי העמודים שבקיר הסלע, ואילו רבע העמוד השני מכוון לטור העמודים הפנימיים, שהיו דבוקים בקירות הניצבים לקיר הסלע.

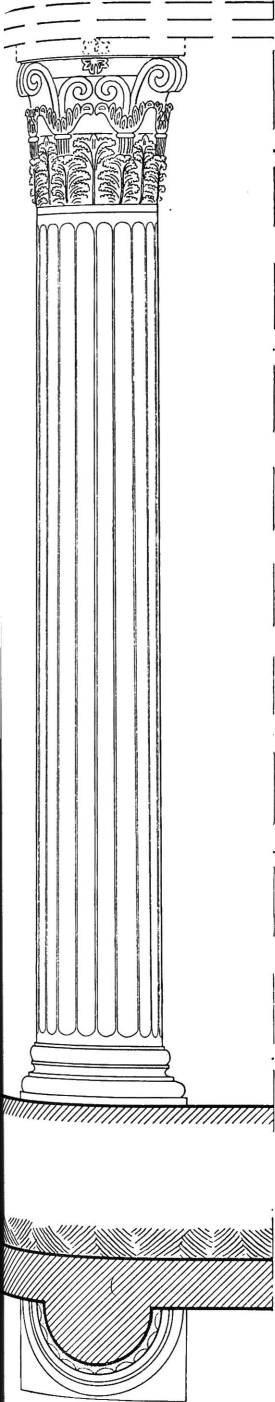
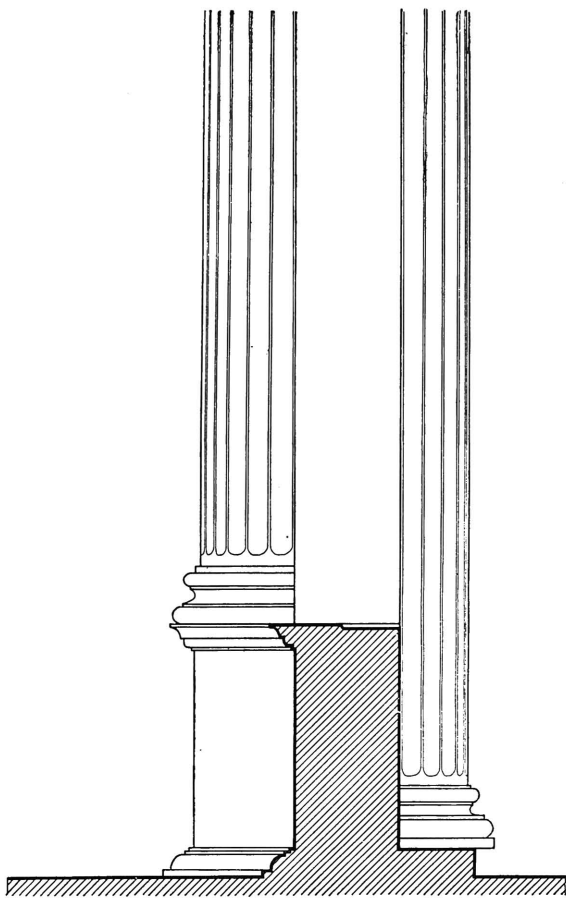
ציור 14. חזית וחתך של עמוד א' דבוק בקיר

גובה העמוד כולו 4.51 מ', מזה 21 ס"מ הבסיס, 3.34 מ' גזע העמוד ו־60 ס"מ הכותרת. העמוד אחוז בתוך שכבת הציפוי הצמודה לסלע ובולט

לפניה במידת חצי קטרו, כלומר, 26 ס"מ בממוצע (כולל שכבת הטיח). היאח-
 זות זו מבטיחה לעמודים את היציבות, שהיתה חסרה להם, אילו נשענו על
 הסלע בלבד. לבסיס האטי פרופיל נאה ומלאכת הכיור הסטוקו, המכסה אותו,
 עשויה למופת (לוח י', 3). טבלת הבסיס המרובעת שקועה בחלקה בתוך רצפת
 הטיח. קטרו של גזע העמוד 53 ס"מ, והוא הולך וצר רק במעט כלפי מעלה
 בקווים ישרים. הוא בנוי חוליות אבנים חלקות, המצופות שכבת טיח עבה
 באופן מיוחד (4 ס"מ). בטיח זה חרוצים על מחצית היקף המעגל עשרה
 חריצים רחבים ומעוגלים, לכל גובה הגזע, והם מסתיימים למעלה ולמטה
 בצורת חצאי עגולים בקירוב. רוחב החריצים 7—8 ס"מ, עמקם 20 מ"מ,
 הגבים שביניהם שטוחים, ורחבם הוא 6—7 מ"מ.

בחפירת בדיקה ליד הקיר בריווח העמודים הראשון מצד מערב הגענו עד לרצפת הבניין. נחשפו הבסיסים והחוליות התחתונות של שני רבעי העמודים בפניה, שנהרסו בחלקם. ציפוי הטיח שעליהם נשתמר בחלקו היטב ובחלקו נפגע. העמוד השני מצד מערב עומד במלוא גבהו ונשתמר במצב טוב מאוד. הקיר שבין העמודים מטויח ומעוטר בצבעים. קרוב לוודאי, שגם שאר שני העמודים לצד מזרח, המכוסים ברובם עפר, נשתמרו בשלמות. להלן יבוא תיאור מפורט של העמוד השני ממערב, שנתגלה בשלמותו. מתוך כך אפשר ללמוד על כל שאר העמודים בבניין זה בכל הנוגע לסגנון הכותרות, פרטי הצורות של הגזעים והבסיסים, דרכי הקונסטרוקציה והמידות, פרט למידת הגובה השונה בעמודים שבחצר (לוח י', 1; ציור 14).

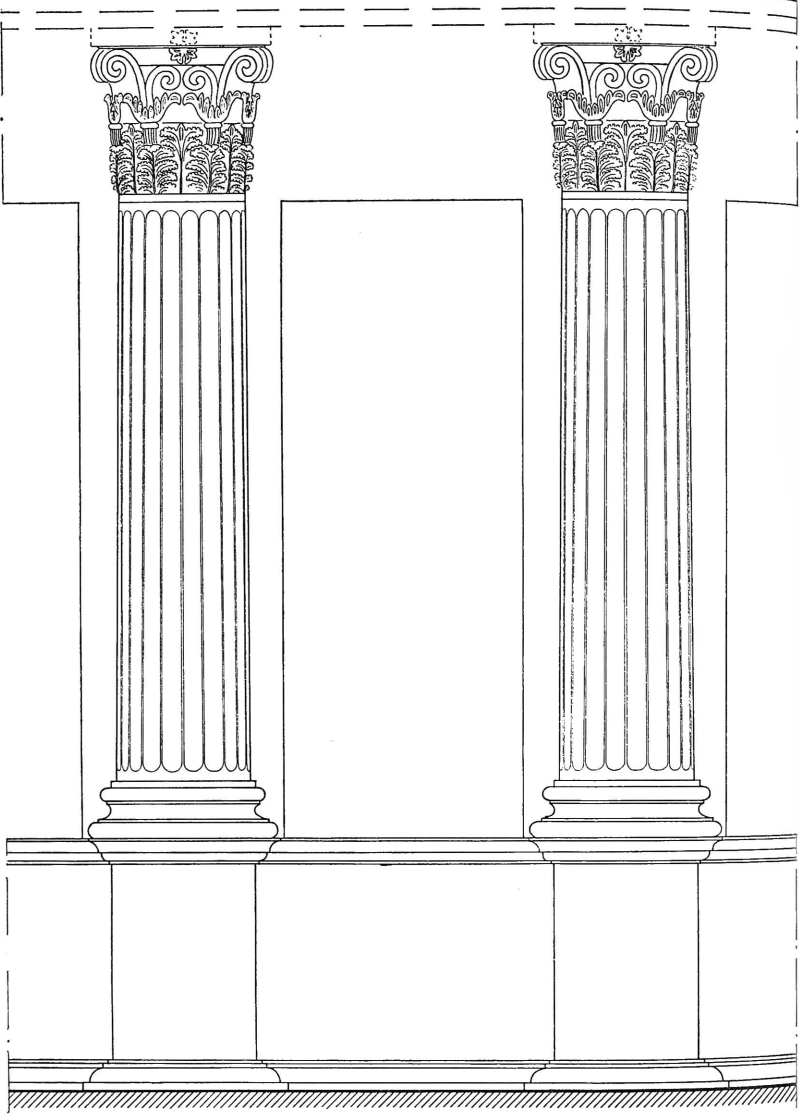
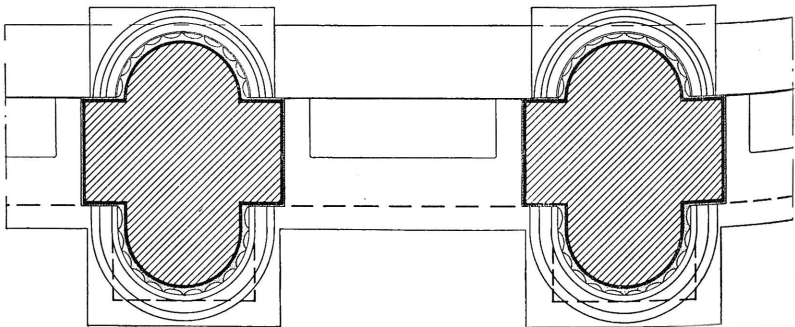
ציור 15 א'. חתך בקיר הפנימי המקיף את החצר

מן הקירות, המקיפים את החצר, נשתמרו בעיקר שרידים של הקיר המערבי והקיר הדרומי. חלק מחזית הקיר מצד מערב היה גלוי לפני החפירה בגובה של 4—6 נדבכים (לוח י"ב, 1). שלושה חצאי עמודים דבוקים בקטע זה של הקיר, המסתיים בצפון אומנת פינה בעלת רבע עמוד מכל צד של הפינה. בקצה הדרומי של הקיר נתגלתה אומנת הפינה כמעט בשלמותה, ועליה נעמוד בפרוטרוט להלן (עמ' 55 ואילך) המרחק בין מרכזי העמודים הוא 1.70 מ' בערך. הם בולטים 28 ס"מ מפני הקיר ובנויים חוליות. בשניים מן העמודים נשתמרו שלוש חוליות, שהתחתונה שבהן עשויה באבן אחת עם הבסיס. צורתם של עמודים אלה היתה כצורת העמודים המטויחים והמחורצים, שתוארו קודם לכן, אלא שכל הטיח מצד זה של הקיר, שהיה גלוי, נפל. הבסיסים האטיים עומדים על נדבך אבנים, מעין סטילובאט, שהוא צר מהבסיס עצמו. הסטילובאט בלט רק מעט מאוד מעל לרצפה. רצפה זו, שהיתה במפלס אחד עם רצפת החצר, חסרה כאן. השטח שבין קיר זה לבין הקיר החיצוני שבמערב, הנהו מתאים למרתף המערבי (רחבו 2.60 מ'), זרוע אבני בנייה וחוליות של חצאי עמודים. לא היה סיפק בידינו לבדוק את השטח ולעמוד על טיבו של המרתף. בחפירה לאורך צדו המזרחי של הקיר בעל העמודים הדבוקים נתברר, שלעומת כל עמוד שבסטיו נמצא בצד החצר אדן מרובע הבולט מן הקיר (לוח י"ב, 3; ציור 15), נחשפו ארבעה אדנים, שעל שלושה מהם עומדים בסיסים של חצאי עמודים, פינת אדנים הרוסה בחלקה בפינה הצפונית-מערבית של החצר ופינת אדנים בפינה הדרומית-מערבית של החצר. על האדנים שבפינה זו עומדים בסיסהם של שני רבעי עמודים צמודים (לוח י"ב, 2), וזו הפינה השלמה ביותר שנתגלתה. אדן נוסף בשורה זו (השלישי בצד צפון), שמקומו ניכר בעפר, לא נחשף. מסתבר אפוא, שבסך-הכל ישנם בקיר זה שתי אומנות-פינה שטוחות בעלות רבעי עמודים, וביניהם חמישה חצאי עמודים ושני רבעי עמודים דבוקים לשני צדי הקיר במרחקים של 1.70—1.83 מ'. עמודים אלה עומדים בצד פנים של הבניין על הרצפה ומצד החצר עומדים הם על גבי אדנים (ציור 15 א').

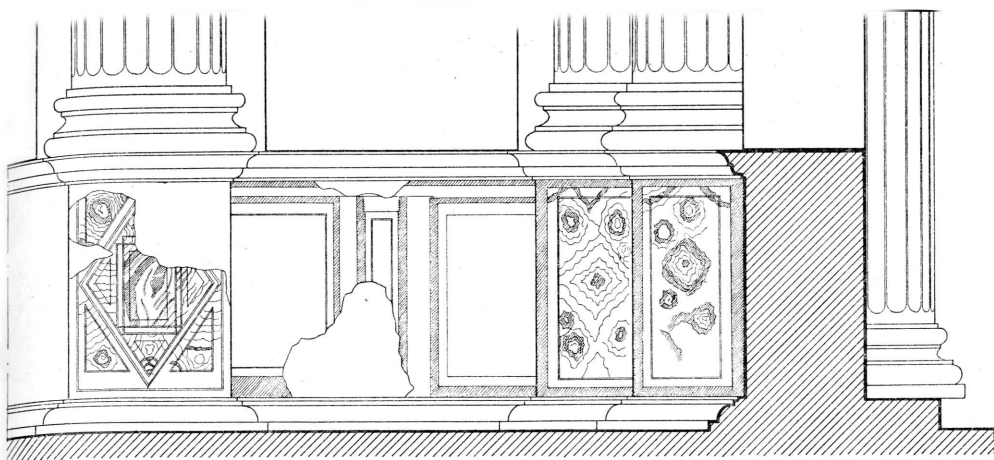
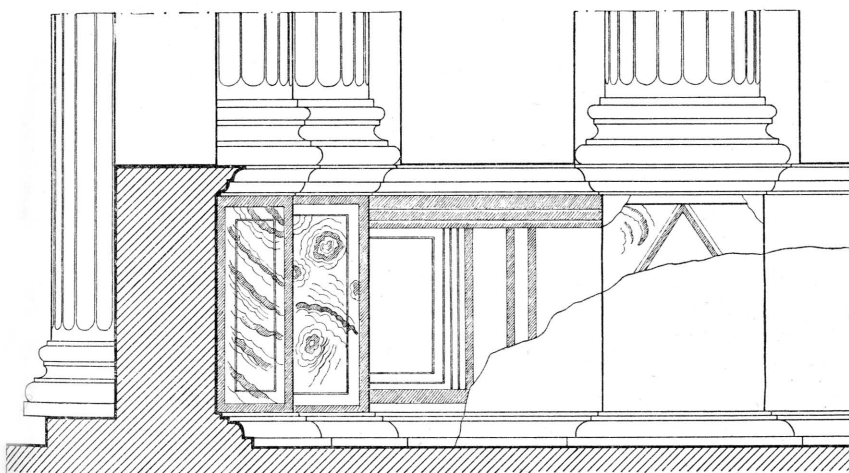
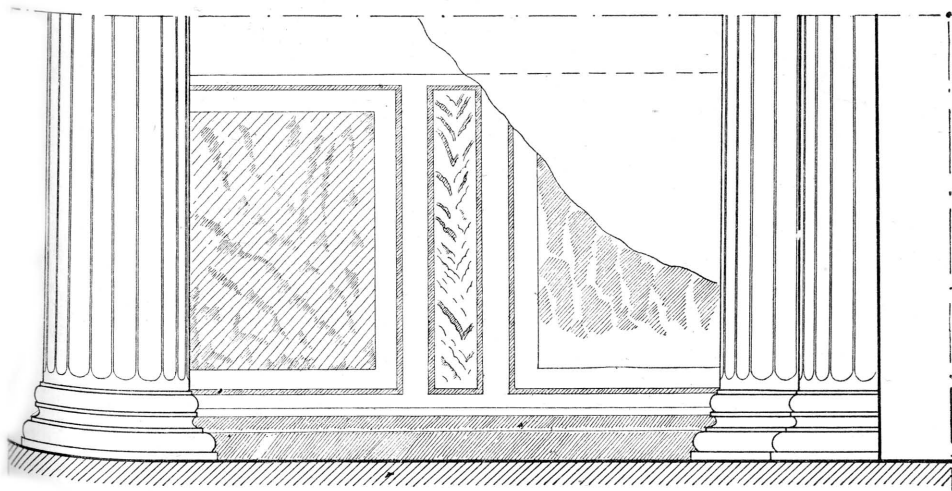
צור 10. הפנים המשווים בצבע בפניה הדרומית-מערבית של קיר החצר (II-I)
 רעל פני הסלע הדרומי (III); השווה התכנית בצור 13 ולוחות 1, 1' ו"ג, 4, 3

הקיר המטוּיח, שנחשף בין שני העמודים, מקושט בחלקו התחתון
 בציור ספינים (פאנלים) בגובה 1.30 מ'. השטח מחולק לשלושה ספינים,
 ספינים רבועים בצדדים וספין צר באמצע. הספינים מוקפים מסגרות אדומות
 ושחורות, הרקע ביניהם ירוק ולמטה עובר פס אדום רחב. הספין הימני רקעו
 צהבהב, והוא משוח ברובו, בצורה בלתי ריגולארית, בצבע כהה הקרוב
 לשחור. הספין השמאלי צבוע כולו אדום, מקצתו בהיר ומקצתו כהה. הספין
 האמצעי מצויר כחיקוי לאבן השיש בצבעים אדום, ירוק וצהוב. (ציור 16
 111 — 111). הפירת נסיון ליד הקיר שבין העמודים 5—6 מימין הראתה, שגם
 שם צבוע הטיח במעשה ספינים.
